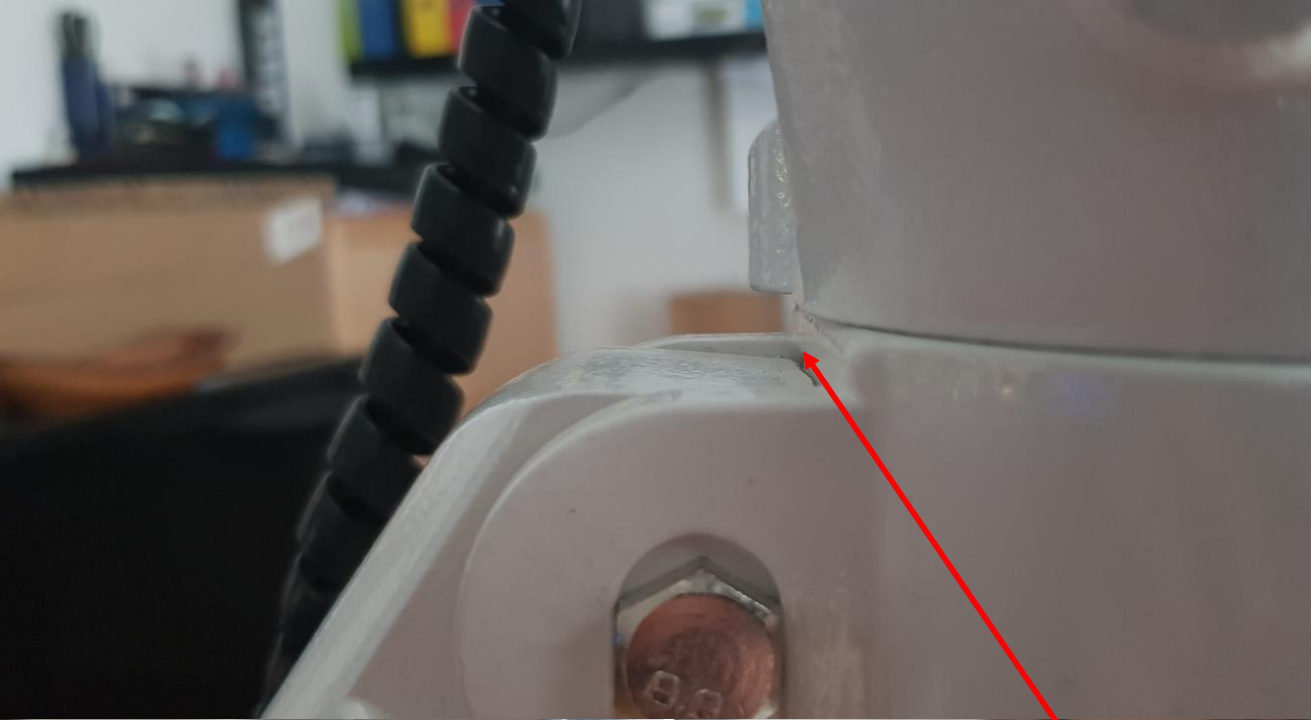
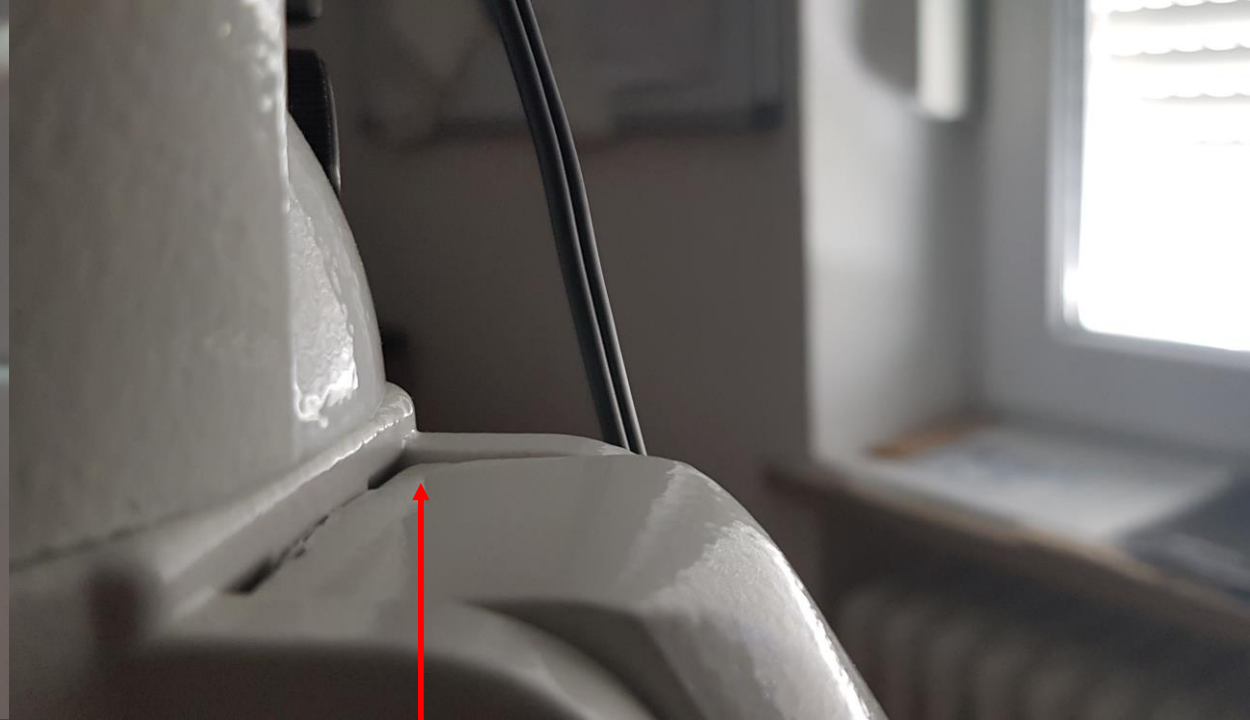
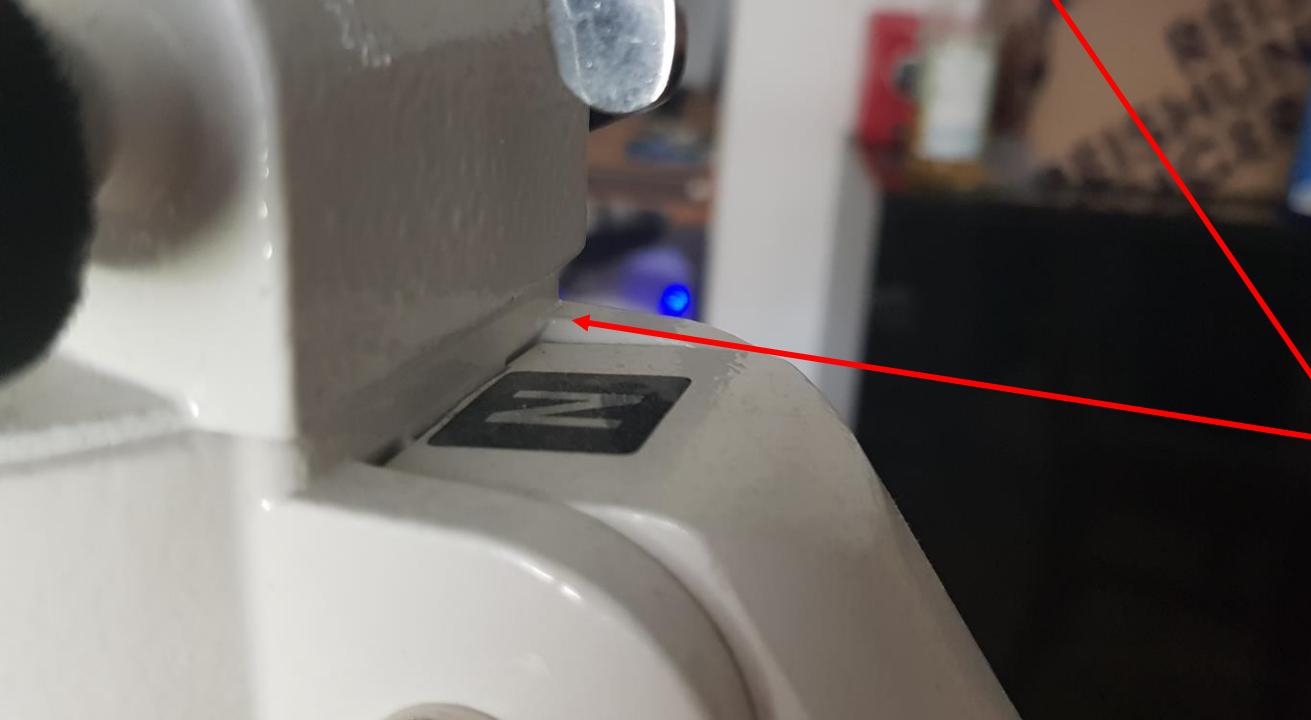
Das stabile Bein
Deutlicher geringerer Neigungswinkel

Hier klappen sich die beiden Beine deutlich weiter aus, als das „gesunde“. Das gibt schon beim ersten Aufstellen ein mulmiges Gefühl.

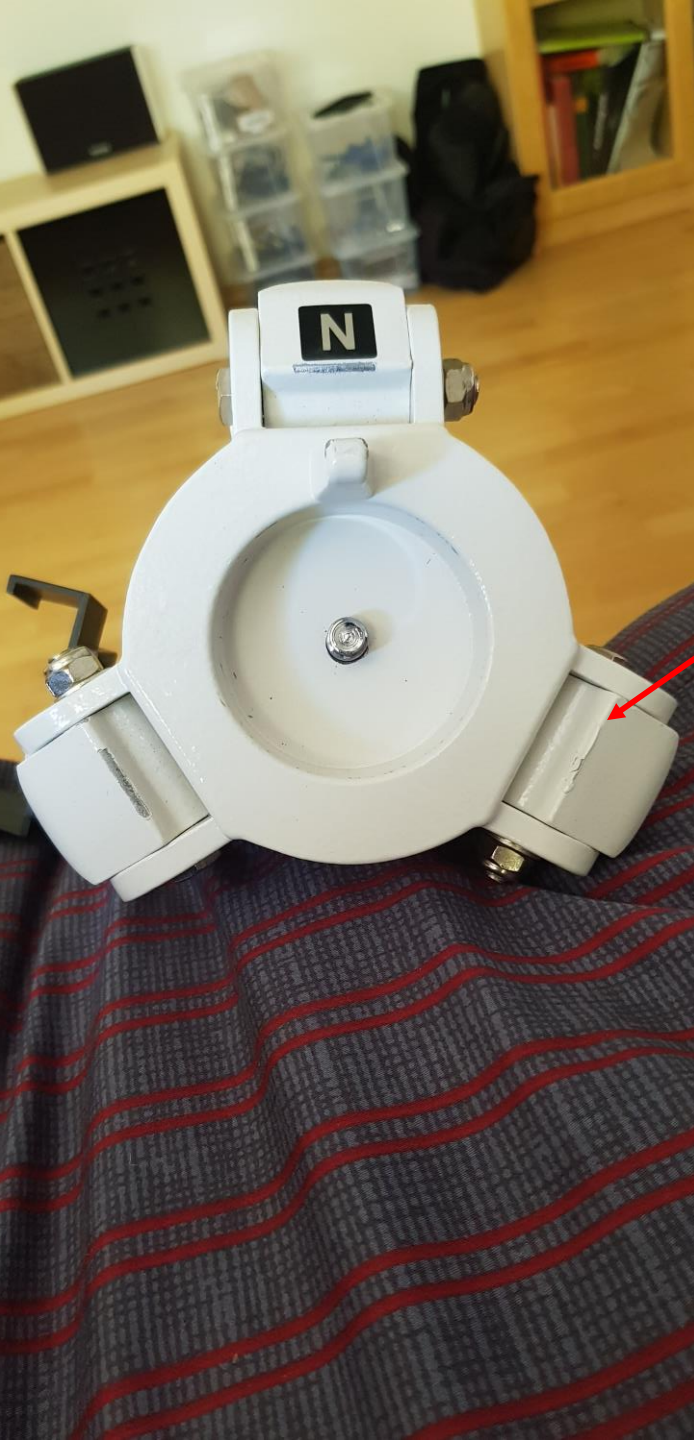
Das Bein, welches sich nicht überstrecken lässt, weist deutlich weniger Abnutzungsspuren auf

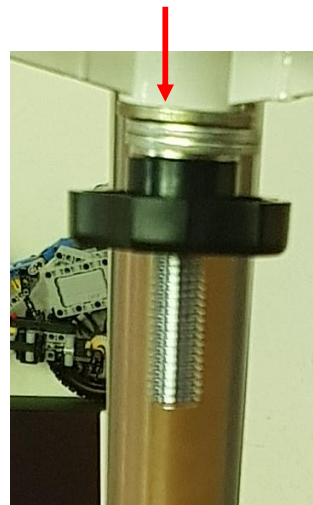
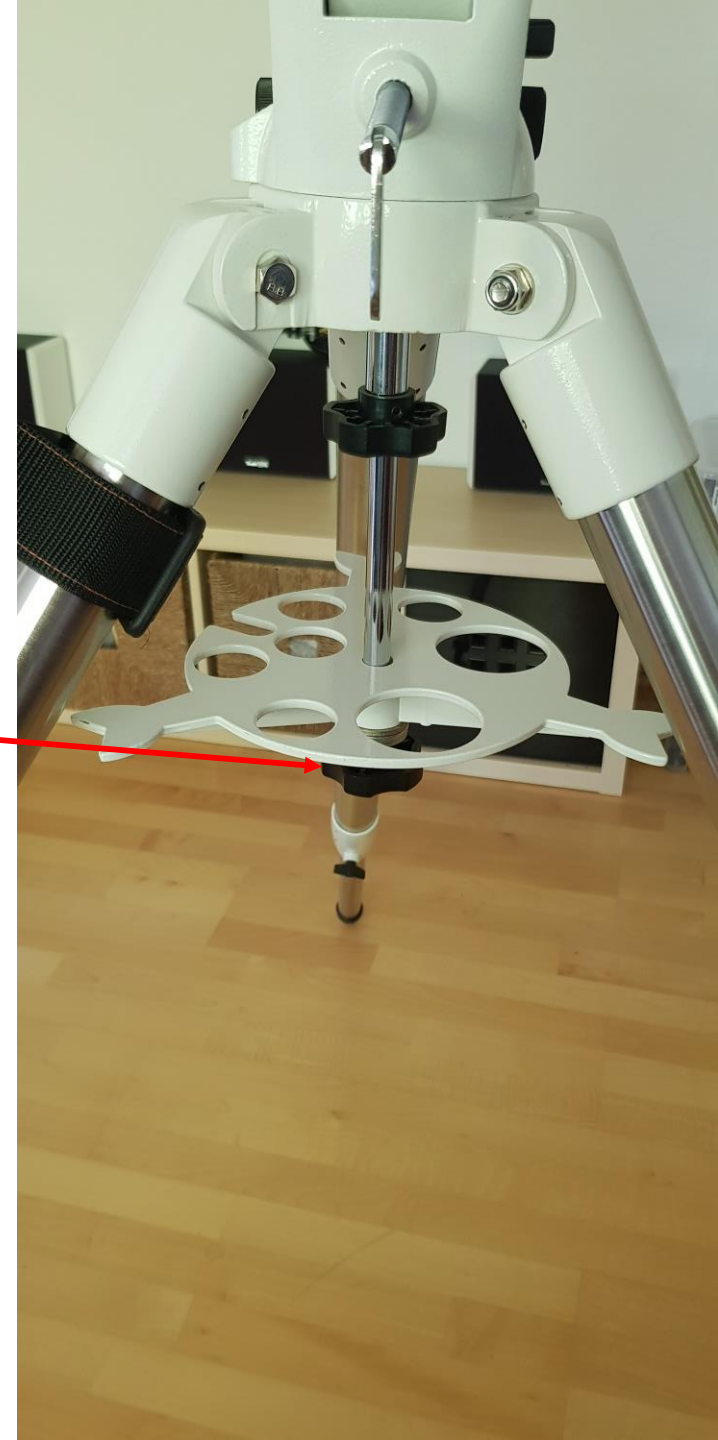
Die Handschraube ist hier gerade aufgesetzt

Ich verwende schon lange zusätzliche Scheiben damit ich alle 3 Beine überhaupt fixieren kann, da sonst das Gewinde eher zu Ende ist, als dass die beiden „Problem-Beine“ gespannt sind

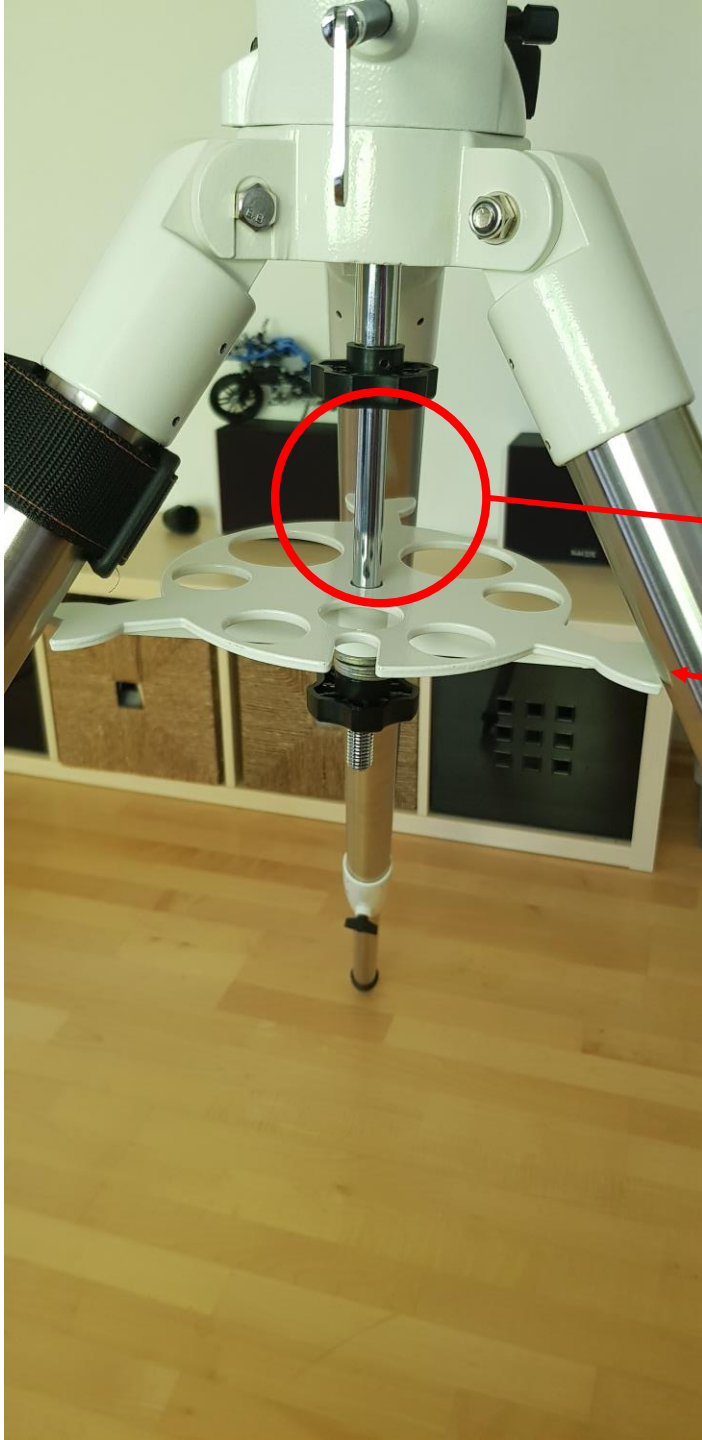
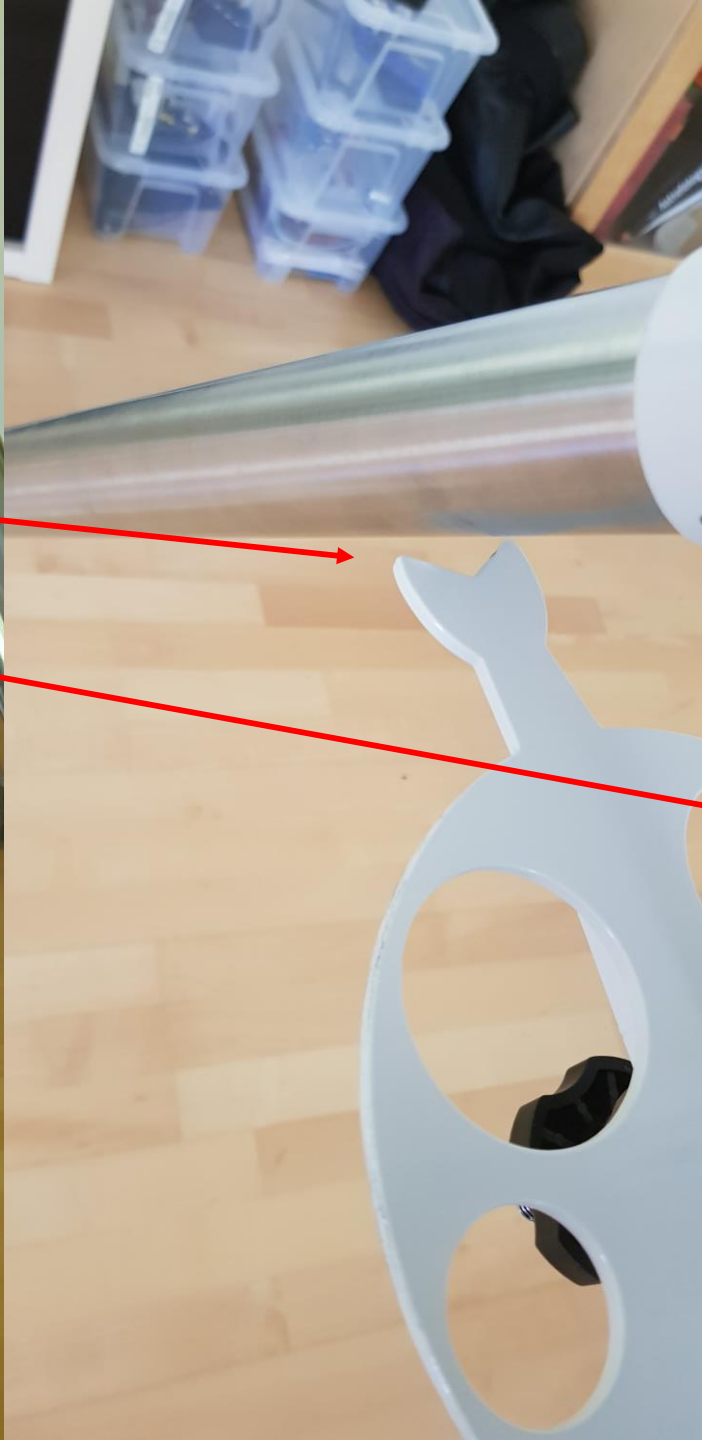
Die Schraube wird weiter eingedreht
Erster Kontakt mit dem „gesunden“ Bein

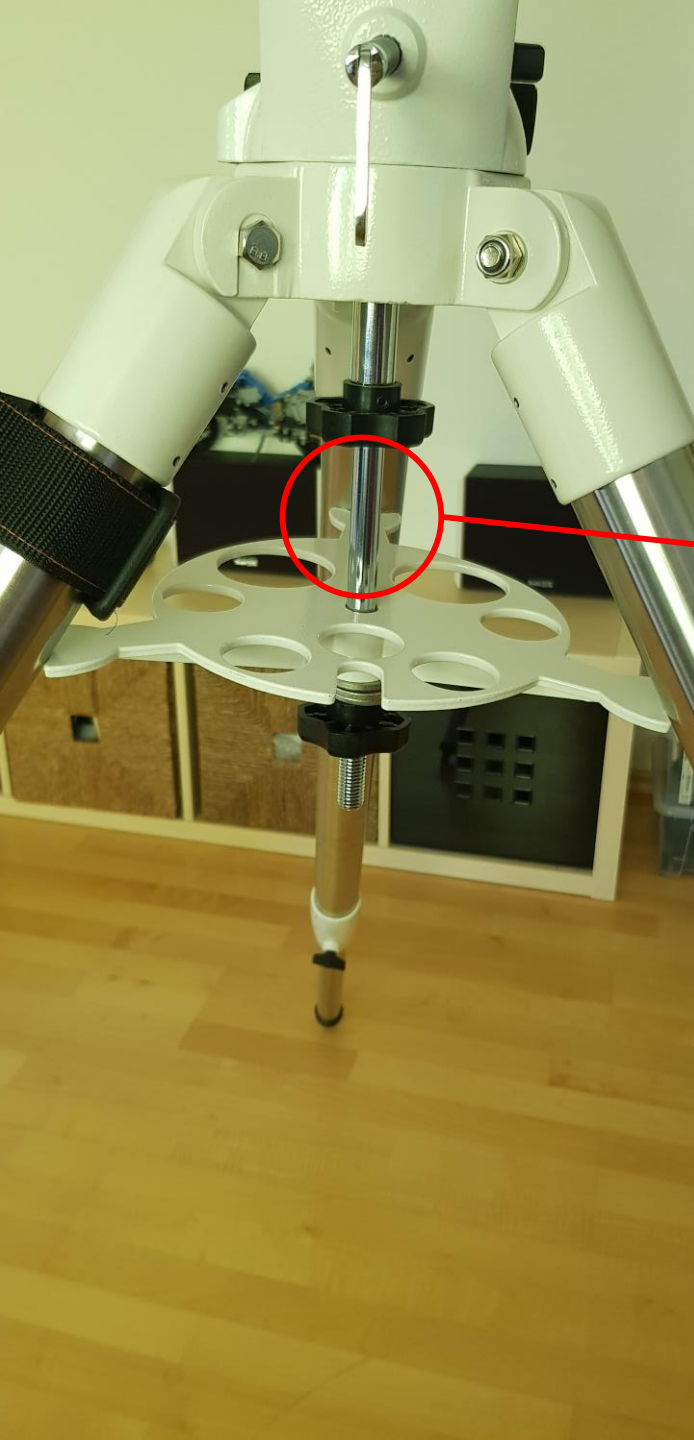
Die Schraube wurde erneut weiter eingedreht
Zum ersten Mal haben nahezu alle 3 Beine Kontakt mit der Spannplatte.

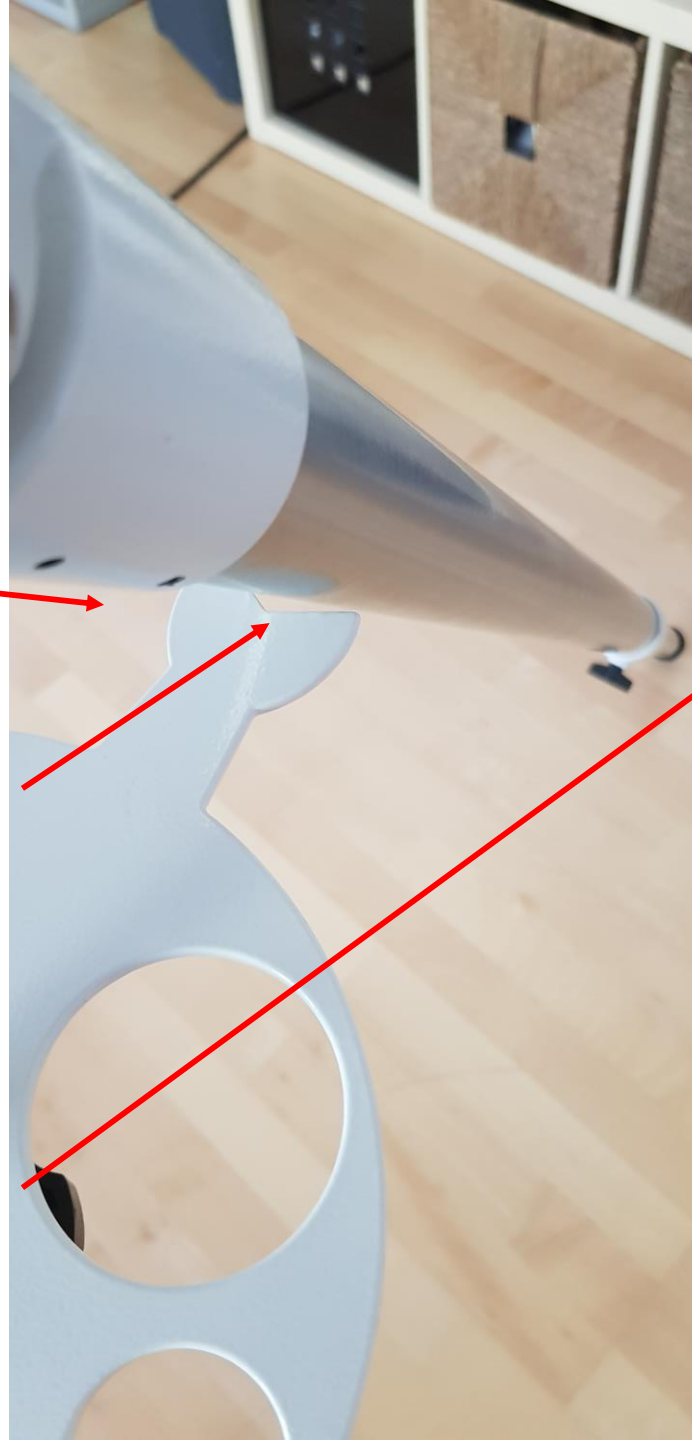
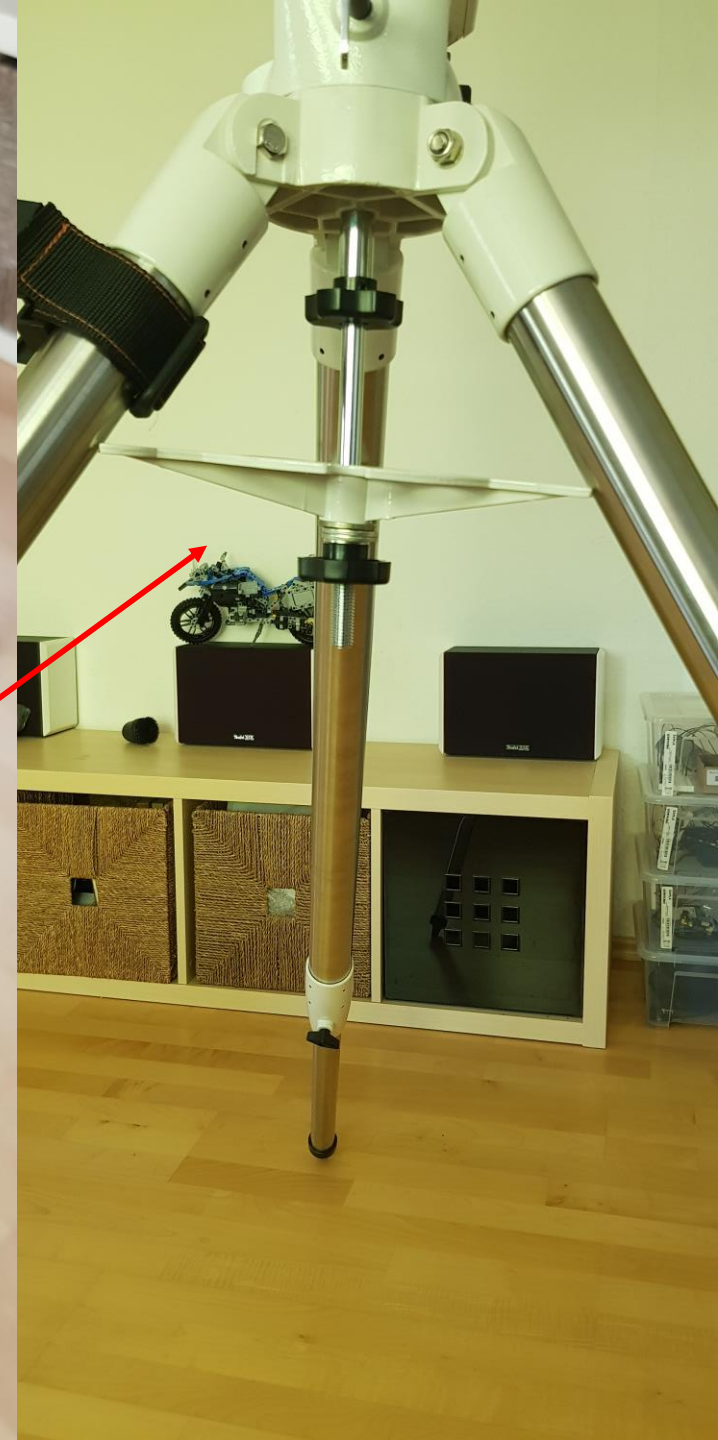
2, 3 feste Bewegungen mehr und der kleine Spalt ist auch weg
Das ist mein Betriebszustand

Die Montierung ist nun in einem recht stabilen Zustand.
Allerdings ist eine deutliche Schräglage der Spannplatte klar zu sehen.
Diese kann auch noch stärker ausfallen, wenn sich über die Zeit die Beine noch etwas weiter dehnen und ich die Schraube nachdrehen muss
